Best-Practice-Projekt zur Integralen Gebäudesanierung in öffentlichen Nichtwohngebäuden

1. Name und Standort des sanierten Gebäudes: Körschtalhalle, Ostfildern

Gebäudetyp: Sporthalle
 Baujahr: 1972
 Jahr der Sanierung: 2008
 Brutto-Grundfläche (nur beheizte Flächen): 2440 m²

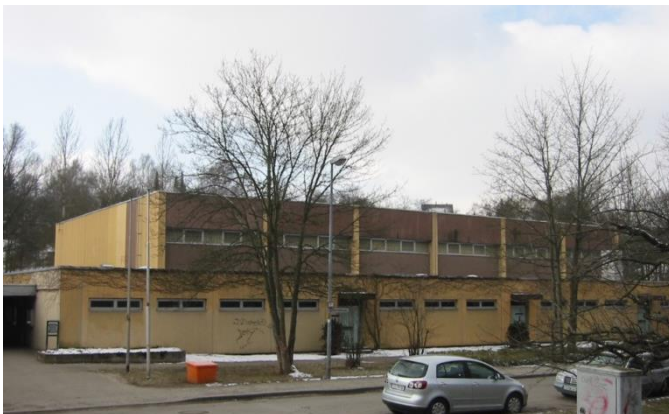
Abbildung 1 Gebäude vor der Modernisierung, *Quelle: Stadt Ostfildern*

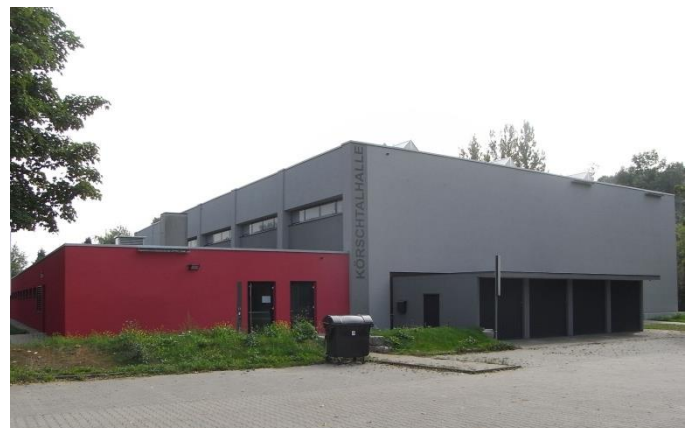
Abbildung 2 Gebäude nach der Modernisierung, *Quelle: Stadt Ostfildern*

Energetische Sanierung komplette Dämmhülle abgeschlossen bis auf Fußboden (keine Bodenhöhe zur Verfügung!).
